通学路の危険箇所<平泉①>

通学路の危険箇所<平泉②>

通学路の危険箇所<長島>

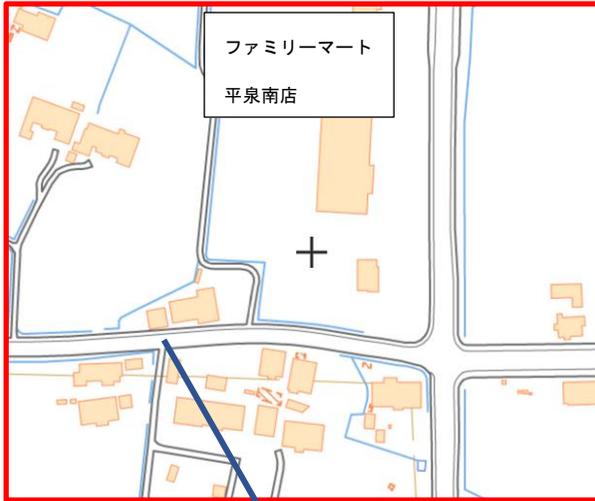
道路を横断する児童生徒が多いが、横断歩道がなく危険

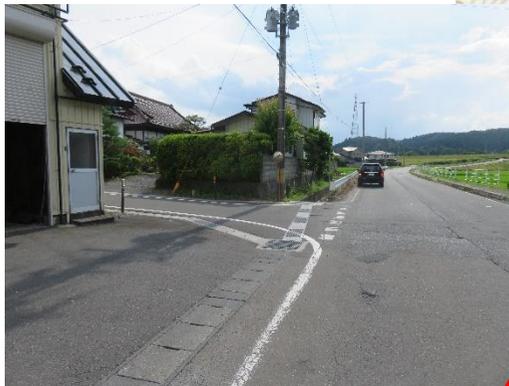
黄金沢来る児童生徒が大きい道路を横断するため危険

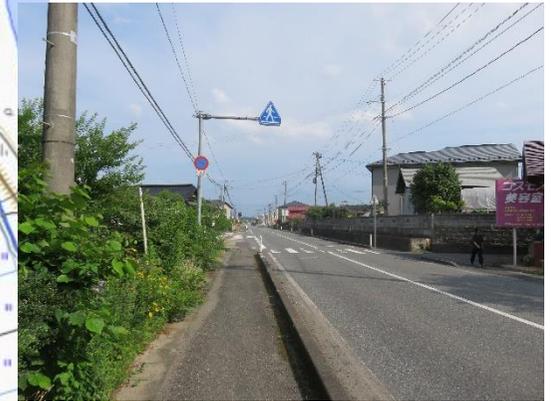
今年度、事故が起きた現場。横断歩道あり。

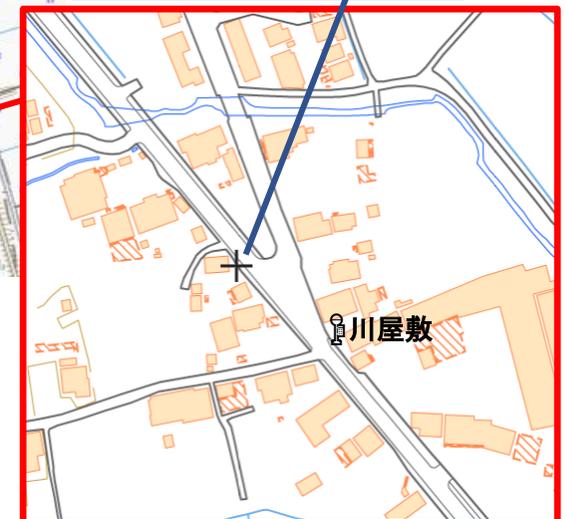
横断歩道の標識が木に隠れて見えにくい

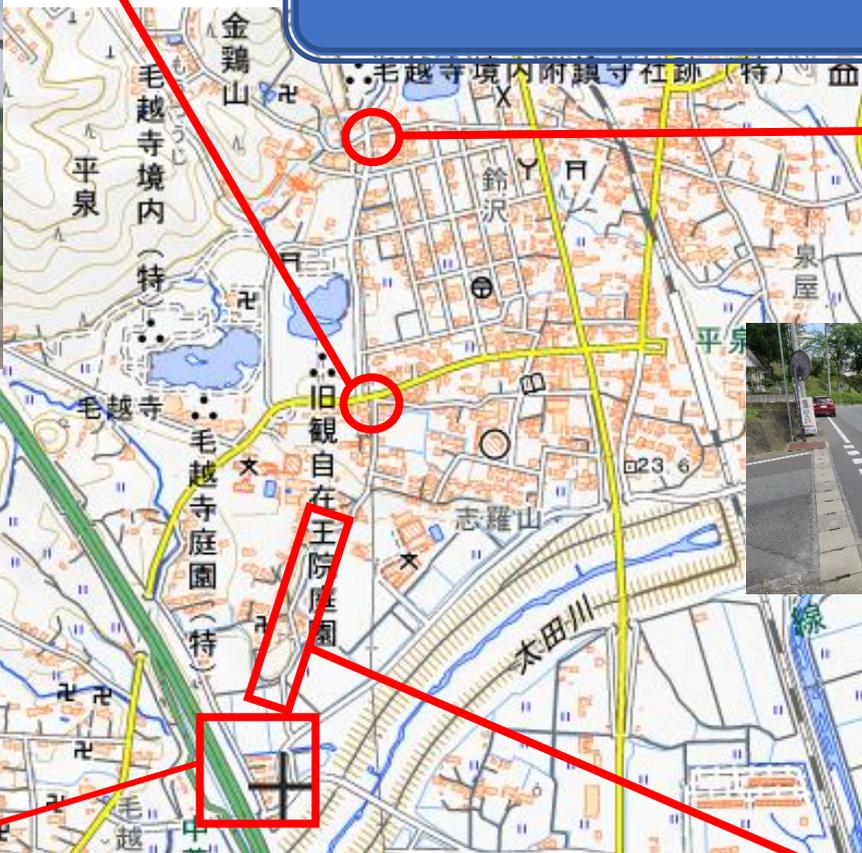
カーブや物置等により見通しが悪い。登下校時の交通量が多い。金鶏山方面から降りてくる児童生徒が横断する際に危険である。

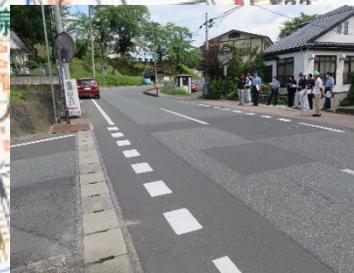
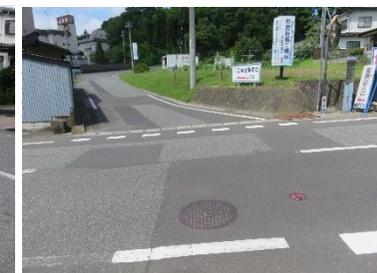
ガードレールが短く、水路に落ちる危険がある。

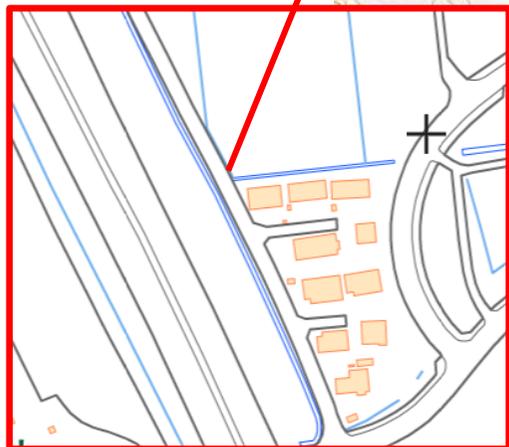
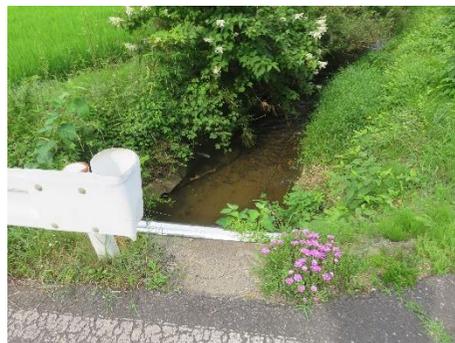
道路が狭く、児童生徒と自動車とが接触する危険がある。

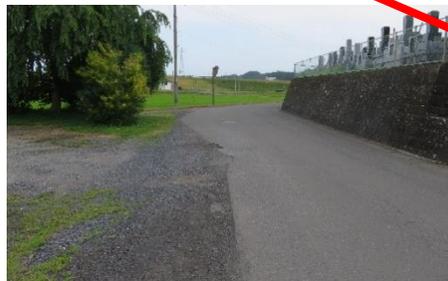
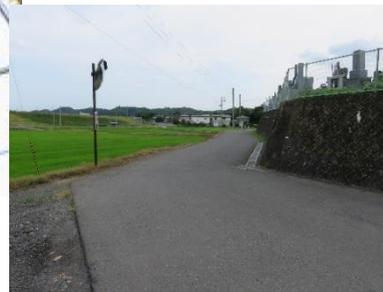
交通量が多い交差点であるが、横断歩道がなく危険。
